ETUDE PISCICOLE ET ASTACICOLE DES RIVIERES DU MACONNAIS

Etude préalable au Contrat des Rivières du Mâconnais

Rapport final - Octobre 2010

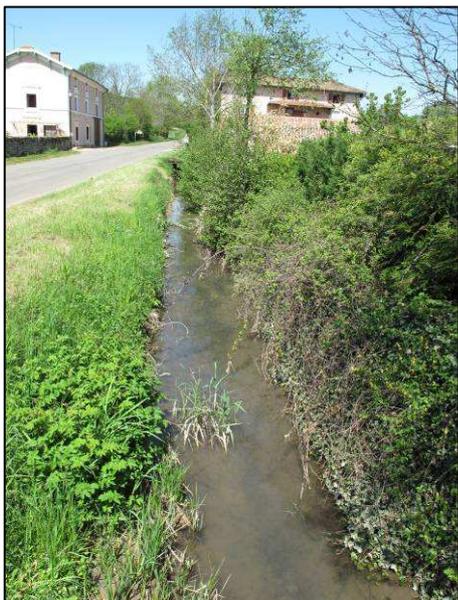
Photographie 4 : le Fil à Sologny : lit rectifié le long d'une route

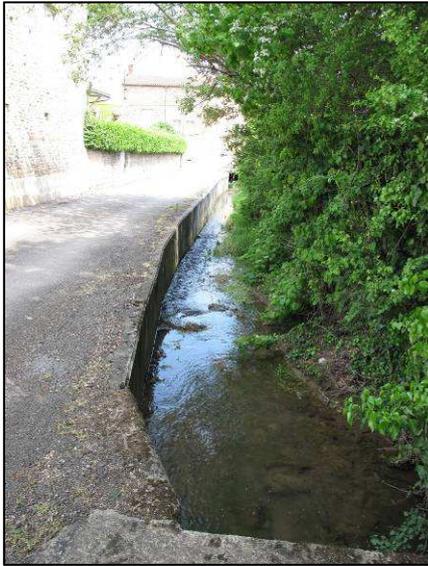
Photographie 11 : artificialisation du lit du Talenchant dans le bourg de Verzé

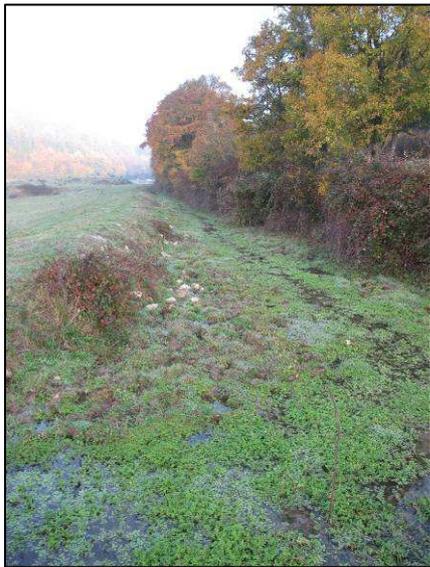
Photographie 19 : dérivation de la Bourbonne à Cruzille

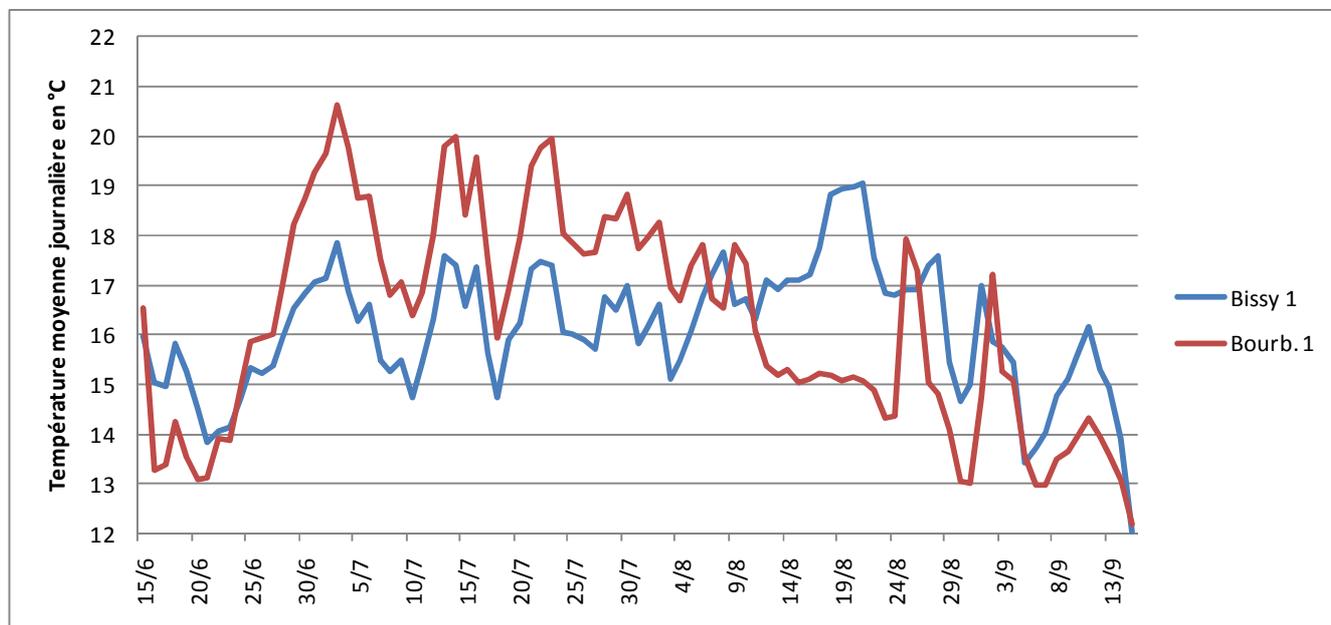
Figure 10 : Evolution de la température moyenne journalière (Tmj) sur la Bourbonne en amont de Lugny (Bourb. 1) et comparaison avec les valeurs obtenues sur le ruisseau de Bissy (Bissy 1) – du 15 juin au 15 septembre 2009.

Sur **la Mouge** à Saint-Maurice de Satonnay (Mou. 3), on constate une Tmoy30 de 19.1 °C, valeur encore une fois trop importante pour une station située à quelque kilomètres de la source du cours d'eau. A La Salle, on observe un léger refroidissement (Tmoy 30 = 18.6 °C), probablement dus aux apports plus frais de petits affluents comme le Bicheron et le Talenchant et à une ripisylve en bon état entre Saint-Maurice-de-Satonnay et La Salle. Sur **la Petite Mouge**, les mesures ont été réalisées dans un secteur de ripisylve dégradée. C'est ce qui explique probablement la forte Tmoy30 observée sur ce cours d'eau : 19.1°C. Le **Talenchant** à Laizé présente une Tmoy 30, plus faible avec 17.8 °C, au niveau du seuil maximal des 17.5 – 18°C. Le **Bicheron** apparait comme le cours d'eau le plus frais des stations du bassin de la Mouge avec une Tmoy 30 de 17.3°C et seulement 1 jour de Tmj> 19°C.

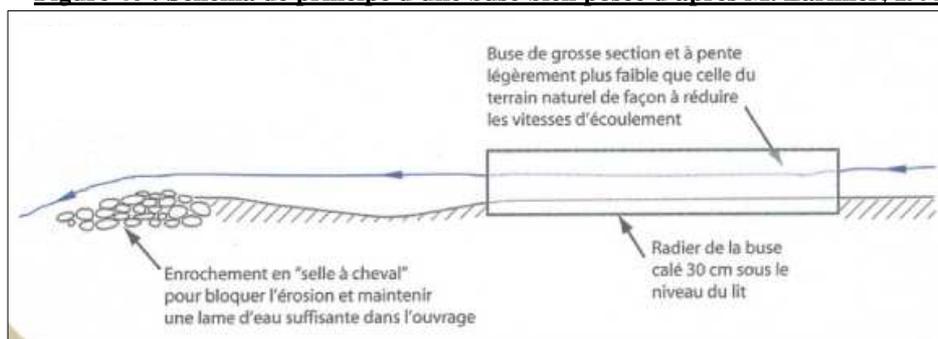
Figure 40 : Schéma de principe d'une buse bien posée d'après M. Larinier, 1992

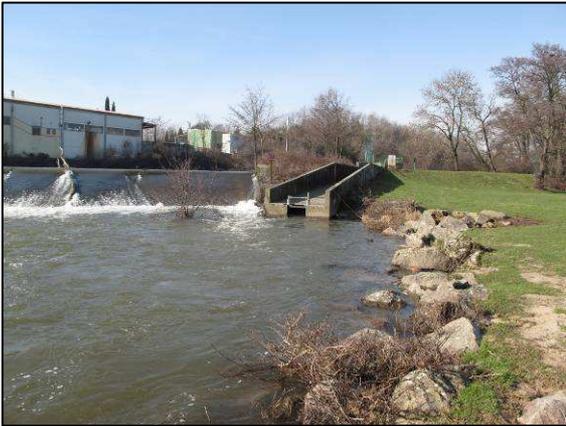
Photographie 33 : passe à poissons sur l'Arroux à Gueugnon

Les seuils sont très nombreux sur les rivières du mâconnais, de gabarits variables et situés dans des contextes variés. L'aménagement d'un dispositif de type passe à poissons peut être envisagé afin de restaurer la libre circulation des espèces. Il existe plusieurs grands types de passe à poissons (passes à bassins successifs, à ralentisseurs, rivière de contournement, passe rustique en enrochements, ...) et parmi chacun d'eux des variantes de conception, adaptés à certaines espèces et à certaines configurations. Dans tous les cas, il s'agit d'un investissement technique et financier important, qui doit être murement appréhendé.
